YES 車輛認證書

認證編號 CPF0767223A020

廠牌 Make	TOYOTA
車型 Model	CAMRY
年份 Year	2011/02
排氣量 Displacement	2,362
車身號碼 VIN	***40~50315**
引擎號碼 Engine Number	***E2099**
現況實車里程 Mileage (僅揭露, 不具保證效力)	261,314

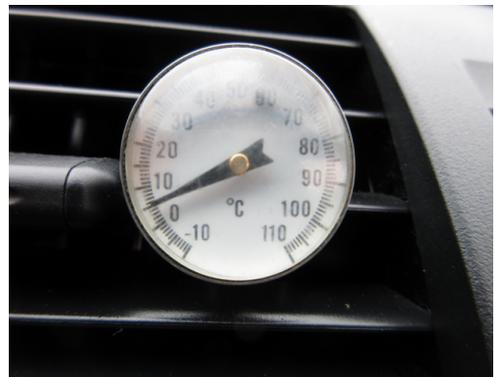
空調溫度

查定項目 Inspection Item	有無異常狀況 Findings		備註事項
檢查室外氣溫	32°C		
後空調冷氣作動中央出風口溫度	7°C		
冷凝器散熱風扇有無運轉異常	<input type="radio"/> 有	<input checked="" type="radio"/> 無	
前空調冷氣A/C開關燈號	<input type="radio"/> 有	<input checked="" type="radio"/> 無	
前空調風速開關各段風速	<input type="radio"/> 有	<input checked="" type="radio"/> 無	
前空調冷氣作動中央出風口溫度	5°C		
後空調冷氣A/C開關燈號			無此項目
後空調風速開關各段風速			無此項目
