# YES 車輛認證書

認證編號 CPF0767223A058

| 廠牌 Make | HONDA |
| 車型 Model | CIVIC |

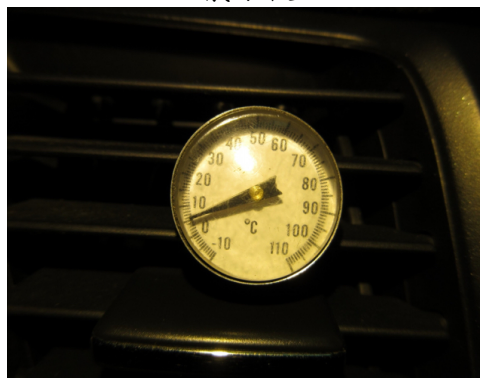
空調溫度

| 查定項目 Inspection Item | 有無異常狀況 Findings | | 備註事項 |
|---|---|---|---|
| 前空調冷氣作動中央出風口溫度 | 5°C | | |
