# YES 車輛認證書

認證編號 CPF0767223B033

| 廠牌 Make | HONDA |
| 車型 Model | HR-V |

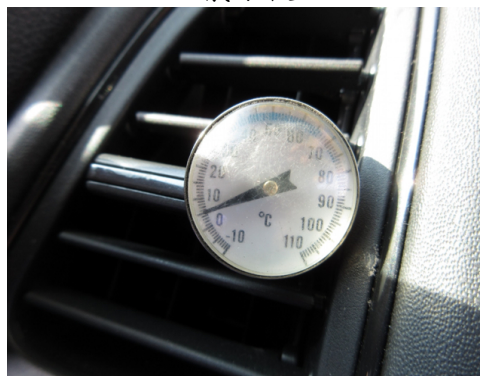
空調溫度

| 查定項目 Inspection Item | 有無異常狀況 Findings | | 備註事項 |
|---|---|---|---|
| 前空調冷氣作動中央出風口溫度 | 5 °C | | |
