# YES 車輛認證書

認證編號 CPF0767223B037

| 車型 Model | TOWN ACE |

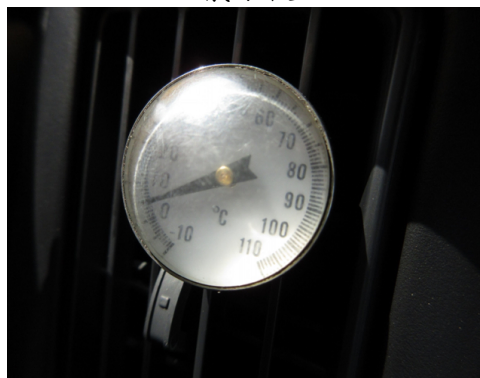
空調溫度

| 查定項目 Inspection Item | 有無異常狀況 Findings | | 備註事項 |
|---|---|---|---|
| 前空調冷氣作動中央出風口溫度 | 5 °C | | |
