YES 車輛認證書

認證編號 CPF0767223B044

廠牌 Make	FORD
車型 Model	KUGA
年份 Year	2016/03
排氣量 Displacement	1,499
車身號碼 VIN	***0274**
引擎號碼 Engine Number	***0426**
現況實車里程 Mileage (僅揭露, 不具保證效力)	75,237

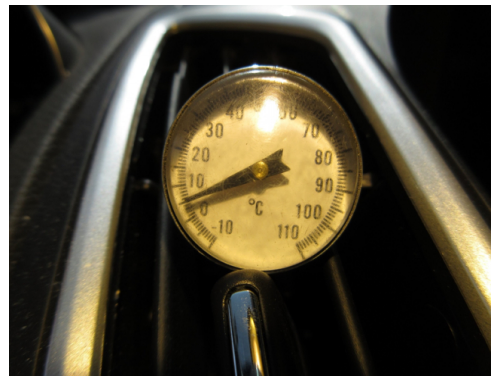
空調溫度

查定項目 Inspection Item	有無異常狀況 Findings	備註事項
檢查室外氣溫	30 °C	
後空調冷氣作動中央出風口溫度	8 °C	
冷凝器散熱風扇有無運轉異常	<input type="radio"/> 有 <input checked="" type="radio"/> 無	
前空調冷氣A/C開關燈號	<input type="radio"/> 有 <input checked="" type="radio"/> 無	
前空調風速開關各段風速	<input type="radio"/> 有 <input checked="" type="radio"/> 無	
前空調冷氣作動中央出風口溫度	5 °C	
後空調冷氣A/C開關燈號		無此項目
後空調風速開關各段風速		無此項目
