# YES 車輛認證書

認證編號 CPF0767223C042

| 車型 Model | MAZDA3 |

## 車輛認證總結報告 Vehicle Inspection Findings

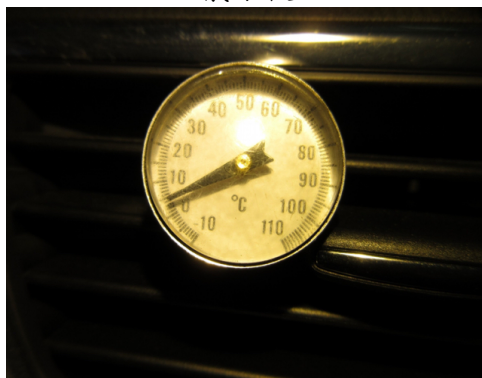
空調溫度

| 查定項目 Inspection Item | 有無異常狀況 Findings | | 備註事項 |
|---|---|---|---|
| 前空調冷氣作動中央出風口溫度 | 5°C | | |
