# YES 車輛認證書

## 車輛認證總結報告 Vehicle Inspection Findings

認證編號 CPF0767223C105

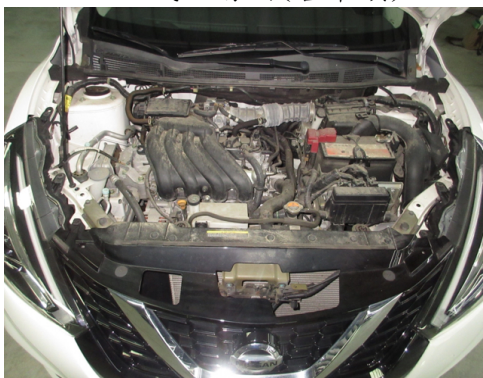
引擎室

本車引擎號碼無異常。

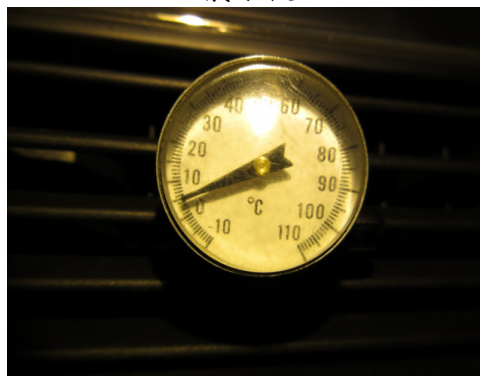
空調溫度

| 查定項目 Inspection Item | 有無異常狀況 Findings | | 備註事項 |
|---|---|---|---|
| 前空調冷氣作動中央出風口溫度 | 5°C | | |
