# YES 車輛認證書

認證編號 CPF0767223C119

| 廠牌 Make | TOYOTA |
| 車型 Model | YARIS |

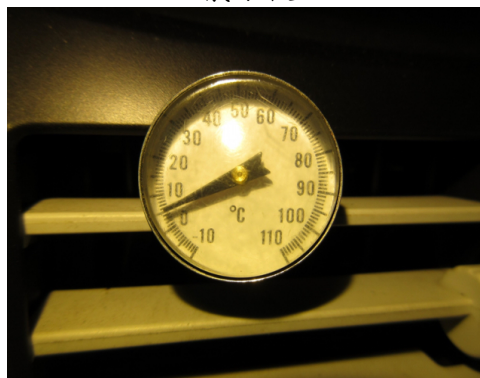
空調溫度

| 查定項目 Inspection Item | 有無異常狀況 Findings | | 備註事項 |
|---|---|---|---|
| 前空調冷氣作動中央出風口溫度 | 5°C | | |
