# YES 車輛認證書

受檢測車輛通過YES認證鑑定標準  
This vehicle has passed the YES Evaluation Standard

認證編號 CPF07672242105

| 車型 Model | VIOS |

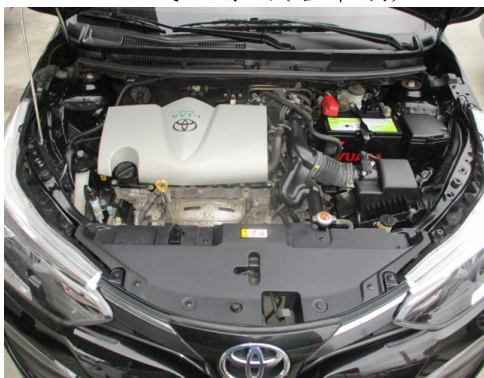
引擎室

| 查定項目 Inspection Item | 有無異常狀況 Findings | | 備註事項 |
|---|---|---|---|
| 外觀有無漏油/水跡象 | <input type="radio"/> 有 | <input checked="" type="radio"/> 無 | |

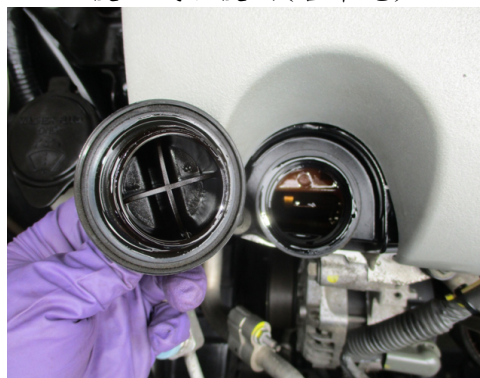
機油蓋

| 查定項目 Inspection Item | 有無異常狀況 Findings | | 備註事項 |
|---|---|---|---|
| 機油油量、油質有無異常 | <input type="radio"/> 有 | <input checked="" type="radio"/> 無 | |

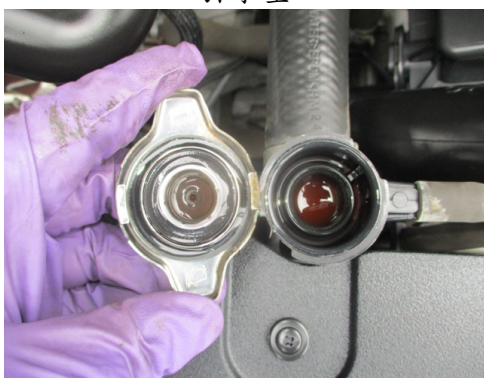
水箱蓋

| 查定項目 Inspection Item | 有無異常狀況 Findings | | 備註事項 |
|---|---|---|---|
| 冷卻水有無添加防鏽劑 | <input type="radio"/> 有 | <input checked="" type="radio"/> 無 | |

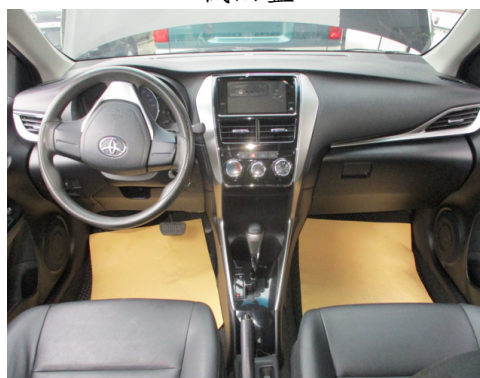
儀錶板

| 查定項目 Inspection Item | 有無異常狀況 Findings | | 備註事項 |
|---|---|---|---|
| 警告指示燈有無異常作動 | <input type="radio"/> 有 | <input checked="" type="radio"/> 無 | |

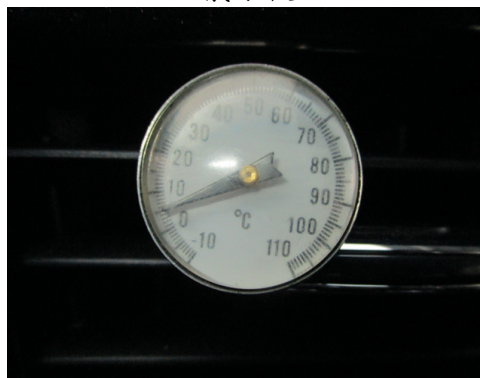
空調溫度

| 查定項目 Inspection Item | 有無異常狀況 Findings | | 備註事項 |
|---|---|---|---|
| 前空調冷氣作動中央出風口溫度 | 5°C | | |
