# YES 車輛認證書

認證編號 CPF07672243027

| 廠牌 Make | FORD |
| 車型 Model | FIESTA |

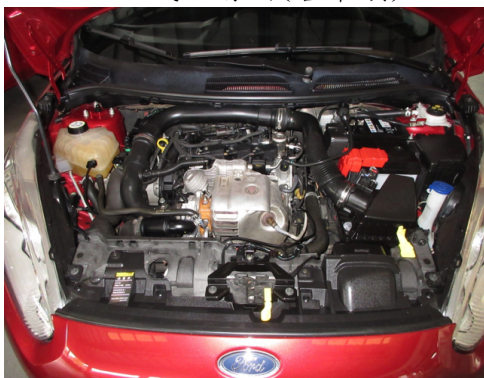
引擎室

| 查定項目 Inspection Item | 有無異常狀況 Findings | | 備註事項 |
|---|---|---|---|
| 外觀有無漏油/水跡象 | <input type="radio"/> 有 | <input checked="" type="radio"/> 無 | |

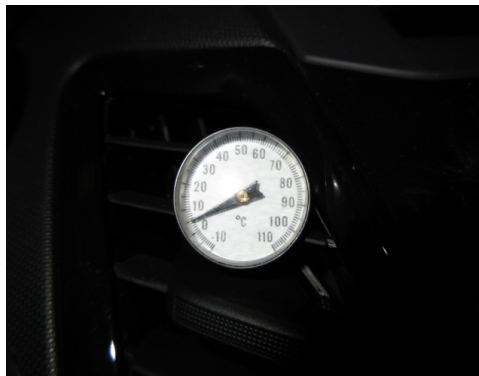
空調溫度

| 查定項目 Inspection Item | 有無異常狀況 Findings | | 備註事項 |
|---|---|---|---|
| 前空調冷氣作動中央出風口溫度 | 5°C | | |
