# YES 車輛認證書

認證編號 CPF07672243138

| 廠牌 Make | MITSUBISHI |
| 車型 Model | DELICA |

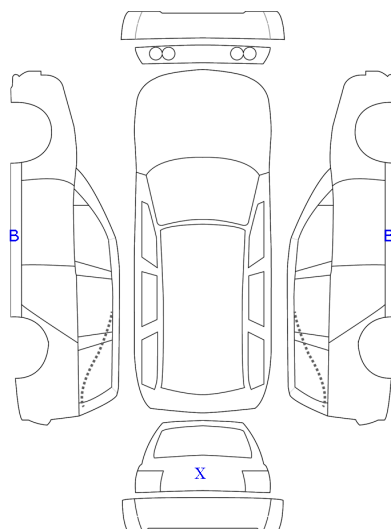
車體外觀圖

④ 鈑件鏽蝕、斑剝或鏽穿

B 受損面積約一個拳頭(含)以上

R 鈑件校正痕跡

X 更換

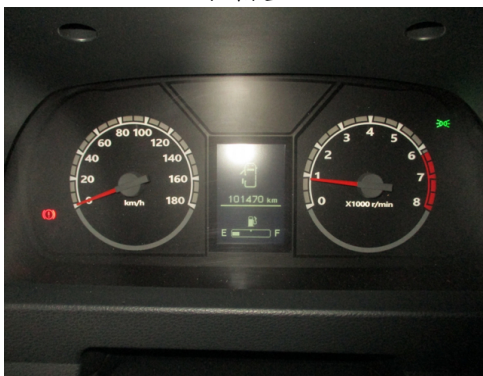
| 現況實車里程 Mileage<br>(僅揭露，不具保證效力) | 101,470 |

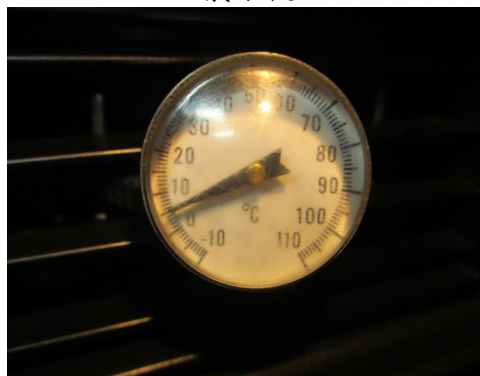
空調溫度

| 查定項目 Inspection Item | 有無異常狀況 Findings | | 備註事項 |
|---|---|---|---|
| 檢查室外氣溫 | | 33°C | |
| 後空調冷氣作動中央出風口溫度 | | 7°C | |
| 前空調冷氣作動中央出風口溫度 | | 5°C | |
