# YES 車輛認證書

認證編號 CPF07672244031

廠牌 Make	HONDA
車型 Model	CR-V
年份 Year	2019/02
排氣量 Displacement	1,498
車身號碼 VIN	***RW1830KF1053**
引擎號碼 Engine Number	***BK92353**
現況實車里程 Mileage (僅揭露, 不具保證效力)	111,583

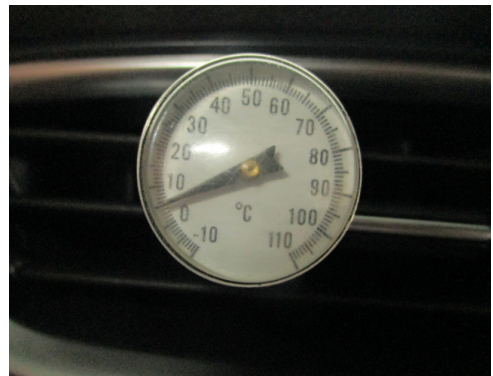
空調溫度

查定項目 Inspection Item	有無異常狀況 Findings	備註事項
檢查室外氣溫	33°C	
後空調冷氣作動中央出風口溫度	7°C	
冷凝器散熱風扇有無運轉異常	<input type="radio"/> 有 <input checked="" type="radio"/> 無	
前空調冷氣A/C開關燈號	<input type="radio"/> 有 <input checked="" type="radio"/> 無	
前空調風速開關各段風速	<input type="radio"/> 有 <input checked="" type="radio"/> 無	
前空調冷氣作動中央出風口溫度	5°C	
後空調冷氣A/C開關燈號		無此項目
後空調風速開關各段風速		無此項目
