認證編號 CPF07672244057

## 車輛資料 Vehicle Information

## 車輛認證總結報告 Vehicle Inspection Findings

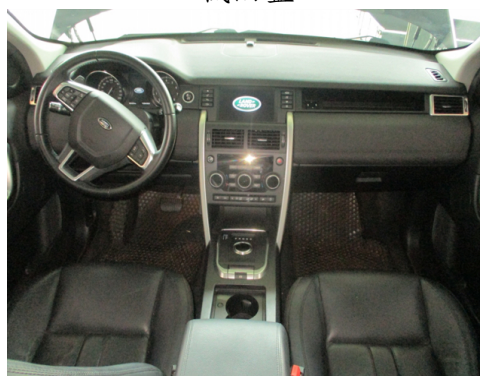
| 現況實車里程 Mileage<br>(僅揭露，不具保證效力) | 91,257 |
