# YES 車輛認證書

認證編號 CPF07672244060

| 車型 Model | ELANTRA |

## 車輛認證總結報告 Vehicle Inspection Findings

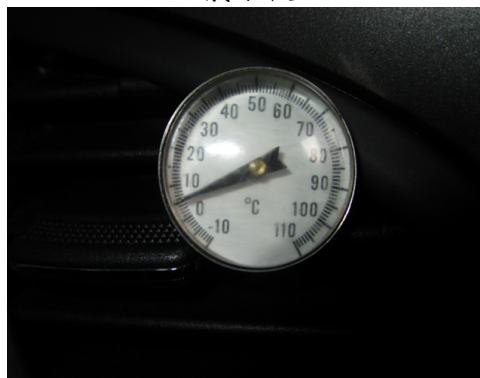
空調溫度

| 查定項目 Inspection Item | 有無異常狀況 Findings | | 備註事項 |
|---|---|---|---|
| 前空調冷氣作動中央出風口溫度 | 5°C | | |
