# YES 車輛認證書

認證編號 CPF07672244069

| 廠牌 Make | HONDA |
| 車型 Model | CITY |

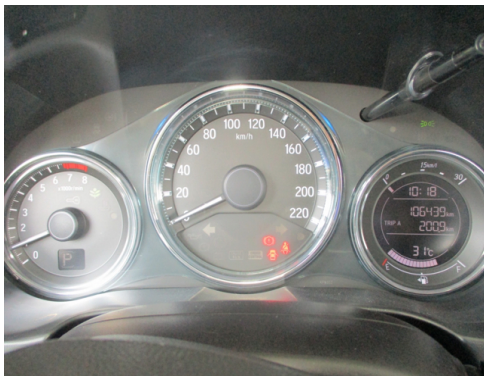
| 現況實車里程 Mileage<br>(僅揭露, 不具保證效力) | 106,439 |

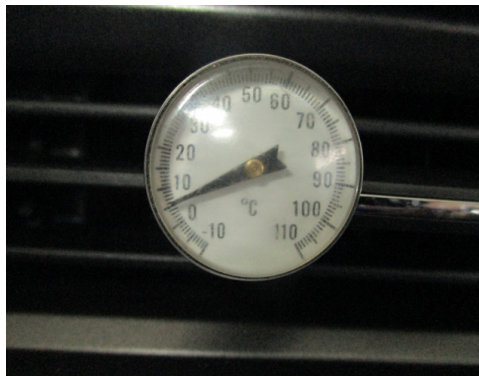
空調溫度

| 查定項目 Inspection Item | 有無異常狀況 Findings | | 備註事項 |
|---|---|---|---|
| 前空調冷氣作動中央出風口溫度 | 5°C | | |
