車輛認證書

車輛認證總結報告 Vehicle Inspection Findings

認證編號：CPF07672244089

車型：DELICA

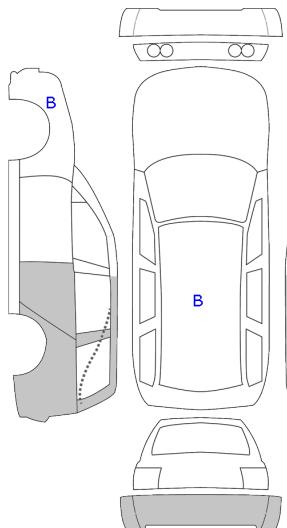
車體外觀圖

- 本車引擎號碼無異常。
- 本車車身號碼無異常。
- 本車輛無泡水跡象。
- 本車體骨架結構無修復跡象。

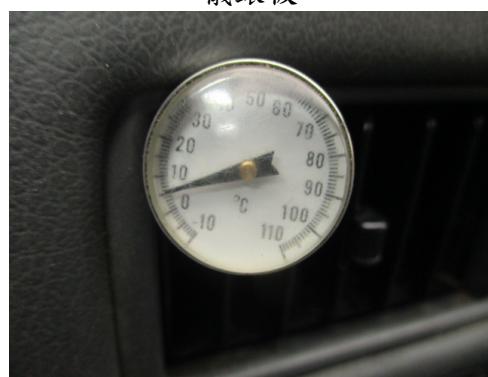
空調溫度

查定項目 Inspection Item	有無異常狀況 Findings		備註事項
檢查室外氣溫	33 °C		
後空調冷氣作動中央出風口溫度	無此項目		
冷凝器散熱風扇有無運轉異常	<input type="radio"/> 有	<input checked="" type="radio"/> 無	
前空調冷氣A/C開關燈號	無此項目		
前空調風速開關各段風速	<input type="radio"/> 有	<input checked="" type="radio"/> 無	
前空調冷氣作動中央出風口溫度	5 °C		
後空調冷氣A/C開關燈號	無此項目		
後空調風速開關各段風速	無此項目
