# YES 車輛認證書

受檢測車輛通過YES認證鑑定標準  
This vehicle has passed the YES Evaluation Standard

認證編號 CPF07672245013

| 車型 Model | SIENTA |

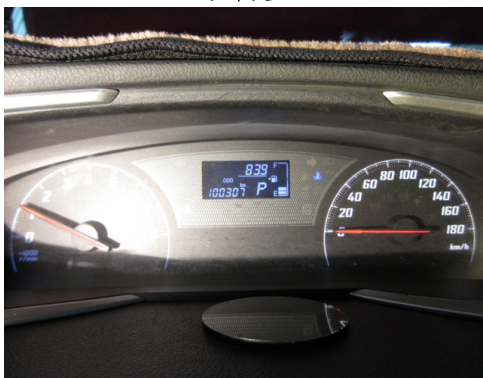
| 現況實車里程 Mileage<br>(僅揭露, 不具保證效力) | 100,307 |

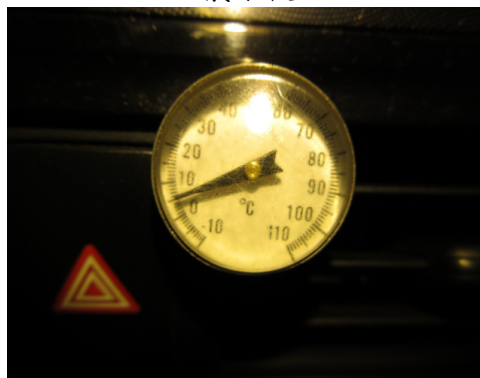
空調溫度

| 查定項目 Inspection Item | 有無異常狀況 Findings | | 備註事項 |
|---|---|---|---|
| 前空調冷氣作動中央出風口溫度 | 5°C | | |
