# YES 車輛認證書

認證編號 CPF07672245019

| 車型 Model | CR-V |
| 年份 Year | 2015/12 |

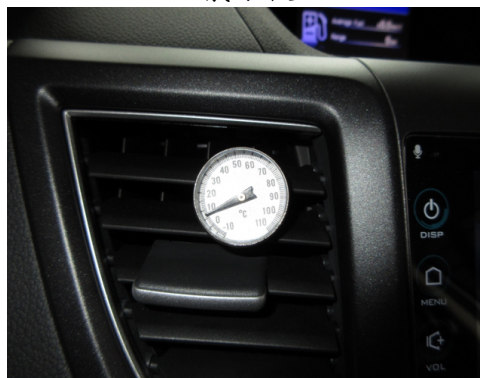
空調溫度

| 查定項目 Inspection Item | 有無異常狀況 Findings | | 備註事項 |
|---|---|---|---|
| 前空調冷氣作動中央出風口溫度 | | 7°C | |
