# YES 車輛認證書

## 車輛認證總結報告 Vehicle Inspection Findings

認證編號 CPF07672245042

### 車輛資料 Vehicle Information

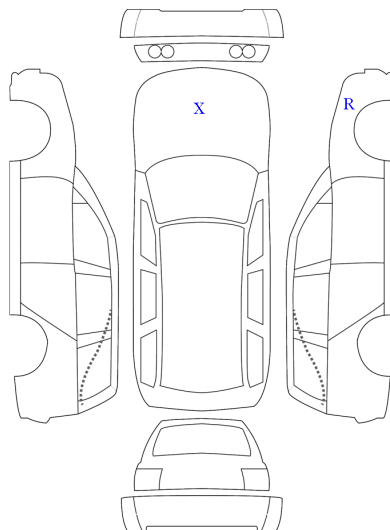
車體外觀圖

本車引擎號碼無異常。

本車車身號碼無異常。

本車輛無泡水跡象。

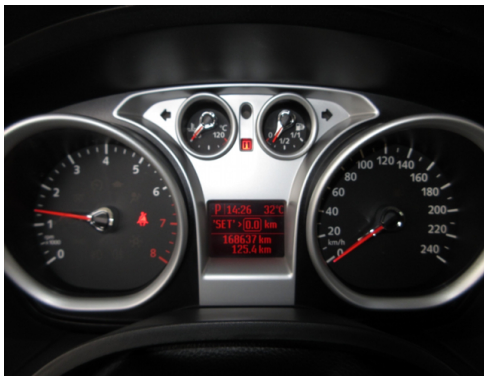
| 現況實車里程 Mileage<br>(僅揭露，不具保證效力) | 168,637 |

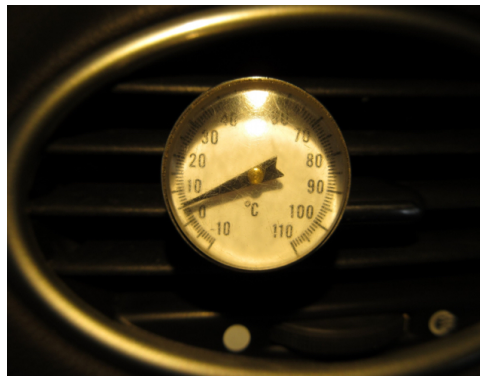
空調溫度

| 查定項目 Inspection Item | 有無異常狀況 Findings | | 備註事項 |
|---|---|---|---|
| 檢查室外氣溫 | 32°C | | |
| 前空調冷氣作動中央出風口溫度 | 5°C | | |
