# YES 車輛認證書

認證編號 CPF07672245051

| 車型 Model | GOLF |

## 車輛認證總結報告 Vehicle Inspection Findings

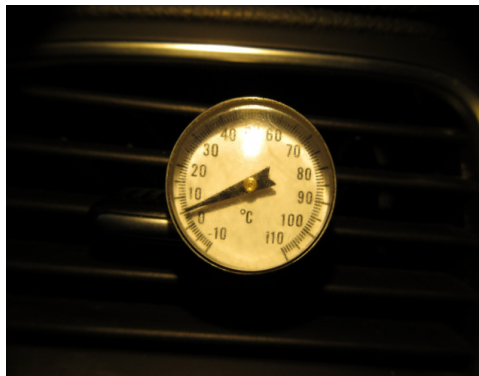
空調溫度

| 查定項目 Inspection Item | 有無異常狀況 Findings | | 備註事項 |
|---|---|---|---|
| 前空調冷氣作動中央出風口溫度 | 5°C | | |
