# YES 車輛認證書

認證編號 CPF07672245061

| 廠牌 Make | HONDA |
| 車型 Model | HR-V |

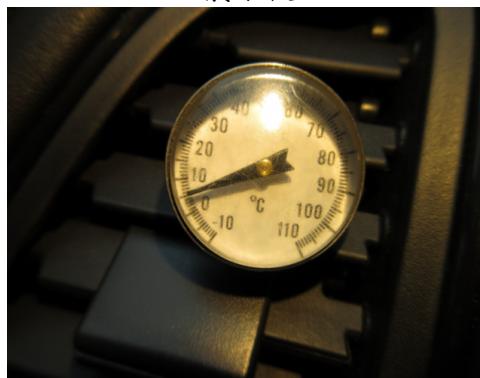
空調溫度

| 查定項目 Inspection Item | 有無異常狀況 Findings | | 備註事項 |
|---|---|---|---|
| 前空調冷氣作動中央出風口溫度 | 5°C | | |
