# YES 車輛認證書

## 車輛認證總結報告 Vehicle Inspection Findings

認證編號 CPF07672245099

### 車輛資料 Vehicle Information

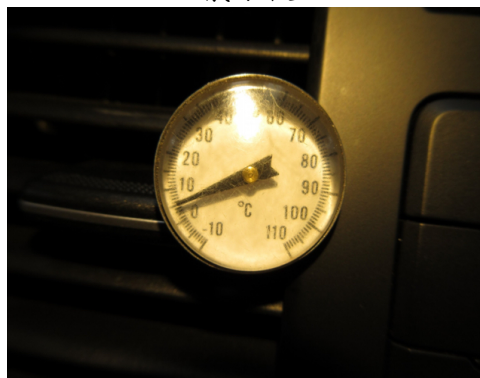
空調溫度

| 查定項目 Inspection Item | 有無異常狀況 Findings | | 備註事項 |
|---|---|---|---|
| 前空調冷氣作動中央出風口溫度 | 5°C | | |
