# YES 車輛認證書

認證編號 CPF07672245102

| 廠牌 Make | TOYOTA |
| 車型 Model | YARIS |

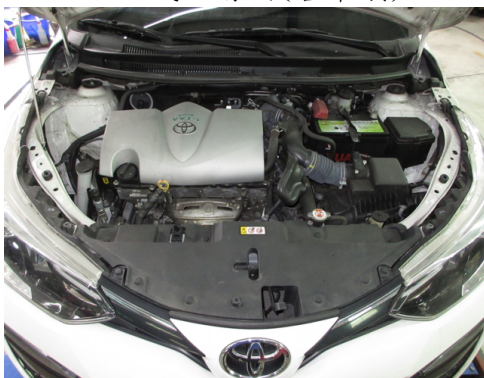
引擎室

| 查定項目 Inspection Item | 有無異常狀況 Findings | | 備註事項 |
|---|---|---|---|
| 外觀有無漏油/水跡象 | <input type="radio"/> 有 | <input checked="" type="radio"/> 無 | |

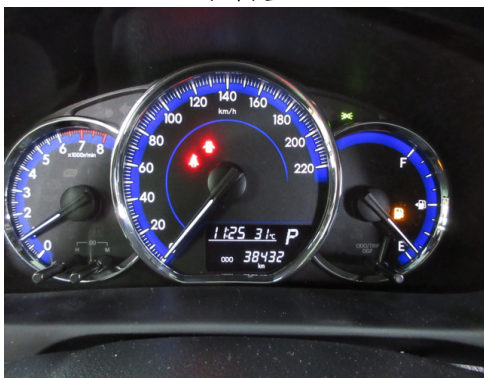
| 現況實車里程 Mileage<br>(僅揭露，不具保證效力) | 38,432 |

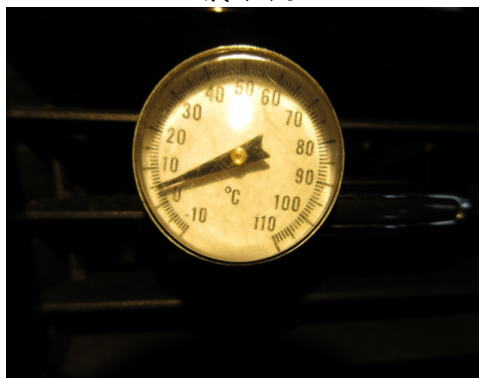
空調溫度

| 查定項目 Inspection Item | 有無異常狀況 Findings | | 備註事項 |
|---|---|---|---|
| 前空調冷氣作動中央出風口溫度 | 5°C | | |
