# YES 車輛認證書

認證編號 CPF07672245124

| 廠牌 Make | MITSUBISHI |
| 車型 Model | CANTER |

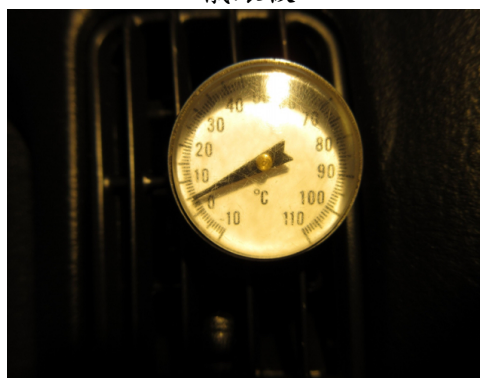
空調溫度

| 查定項目 Inspection Item | 有無異常狀況 Findings | | 備註事項 |
|---|---|---|---|
| 前空調冷氣作動中央出風口溫度 | 5°C | | |
