# YES 車輛認證書

## 車輛認證總結報告 Vehicle Inspection Findings

認證編號 CPF07672245148

| 車型 Model | FIAT 500 |

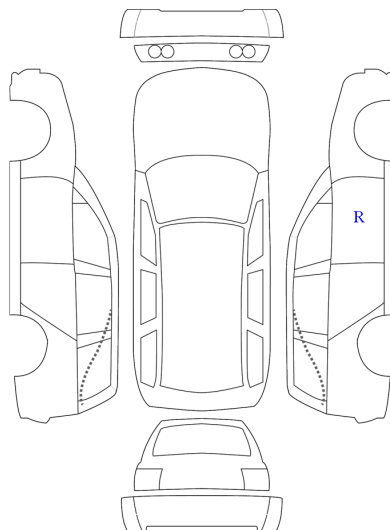
車體外觀圖

本車體骨架結構無修復跡象。
