# YES 車輛認證書

認證編號 CPF07672246003

| 廠牌 Make | TOYOTA |
| 車型 Model | VIOS |

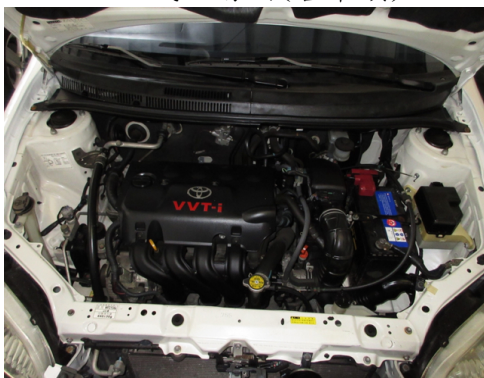
引擎室

本車引擎號碼無異常。

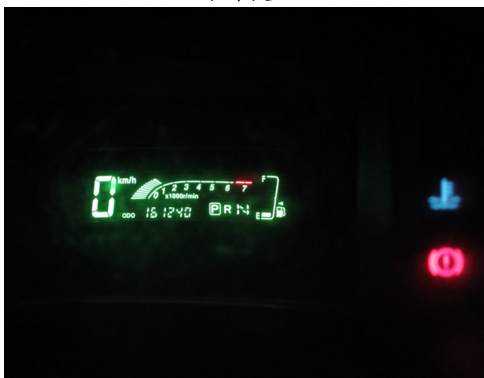
| 現況實車里程 Mileage<br>(僅揭露，不具保證效力) | 161,240 |

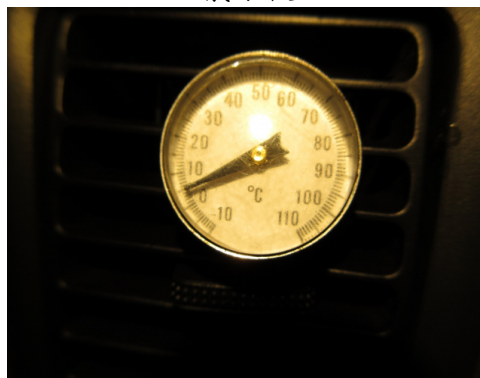
空調溫度

| 查定項目 Inspection Item | 有無異常狀況 Findings | | 備註事項 |
|---|---|---|---|
| 前空調冷氣作動中央出風口溫度 | | 5°C | |
