# YES 車輛認證書

認證編號 CPF07672246053

| 廠牌 Make | NISSAN |
| 車型 Model | TIIDA |

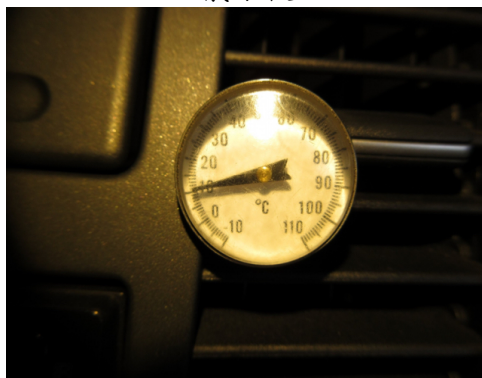
空調溫度

| 查定項目 Inspection Item | 有無異常狀況 Findings | | 備註事項 |
|---|---|---|---|
| 前空調冷氣作動中央出風口溫度 | | 10 °C | |
