# YES 車輛認證書

認證編號 CPF07672246115

| 廠牌 Make | SUZUKI |
| 車型 Model | CARRY |

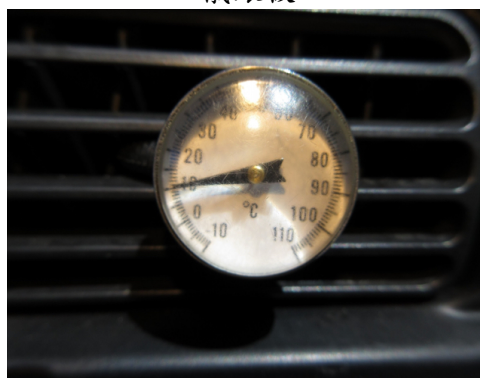
空調溫度

| 查定項目 Inspection Item | 有無異常狀況 Findings | | 備註事項 |
|---|---|---|---|
| 前空調冷氣作動中央出風口溫度 | 10°C | | |
