# YES 車輛認證書

認證編號 CPF07672247026

| 廠牌 Make | SUZUKI |
| 車型 Model | SWIFT |

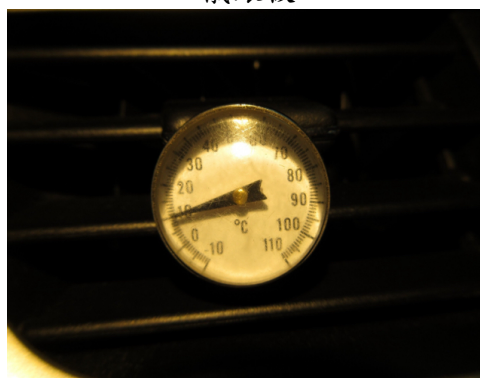
空調溫度

| 查定項目 Inspection Item | 有無異常狀況 Findings | | 備註事項 |
|---|---|---|---|
| 前空調冷氣作動中央出風口溫度 | | 10°C | |
