# YES 車輛認證書

認證編號 CPF07672247104

| 廠牌 Make | TOYOTA |
| 車型 Model | YARIS |

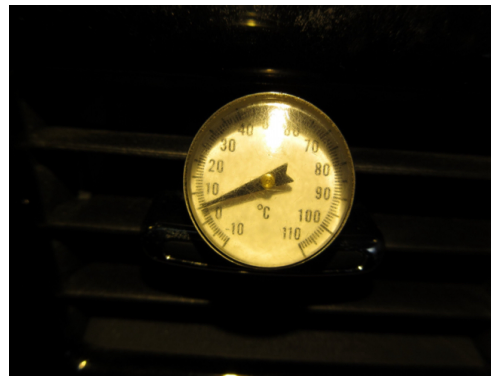
空調溫度

| 查定項目 Inspection Item | 有無異常狀況 Findings | | 備註事項 |
|---|---|---|---|
| 前空調冷氣作動中央出風口溫度 | 5°C | | |
