# YES 車輛認證書

認證編號 CPF07672248002

| 車型 Model | MAZDA5 |

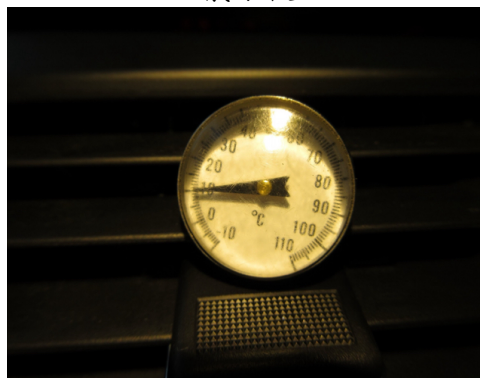
空調溫度

| 查定項目 Inspection Item | 有無異常狀況 Findings | | 備註事項 |
|---|---|---|---|
| 檢查室外氣溫 | | 32°C | |
| 前空調冷氣作動中央出風口溫度 | | 10°C | |
