# YES 車輛認證書

受檢測車輛通過YES認證鑑定標準  
This vehicle has passed the YES Evaluation Standard

認證編號 CPF07672248040

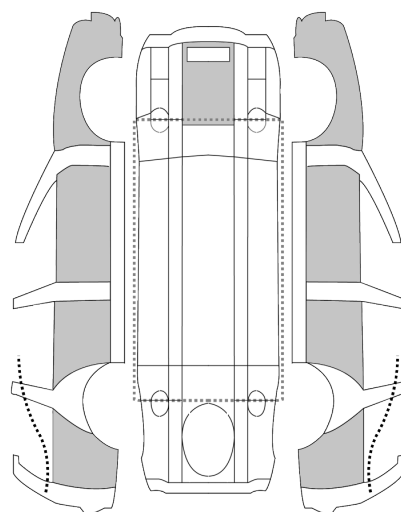
車骨結構圖

本車體骨架結構無修復跡象。

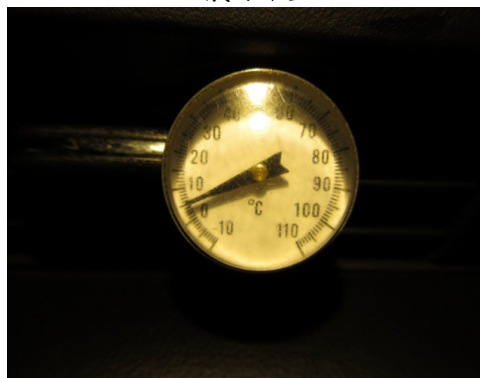
空調溫度

| 查定項目 Inspection Item | 有無異常狀況 Findings | | 備註事項 |
|---|---|---|---|
| 前空調冷氣作動中央出風口溫度 | 5°C | | |
