# YES 車輛查定報告

## 車輛認證總結報告 Vehicle Inspection Findings

廠牌：TOYOTA  
排檔型式：自排  
車門數：5門  
儀表里程數：172,693

車型：HIACE  
引擎號碼：\*\*\*04\*\*  
車身號碼：\*\*\*~90108\*\*

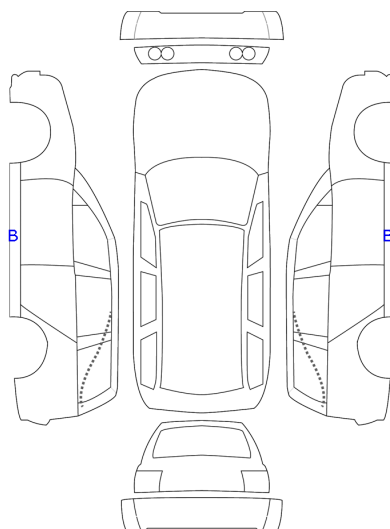
車體外觀圖

右側有鈑修痕。  
左側有鈑修痕。  
正後方有鈑修痕。
