認證編號 CPF07672249051

## 車輛資料 Vehicle Information

## 車輛認證總結報告 Vehicle Inspection Findings

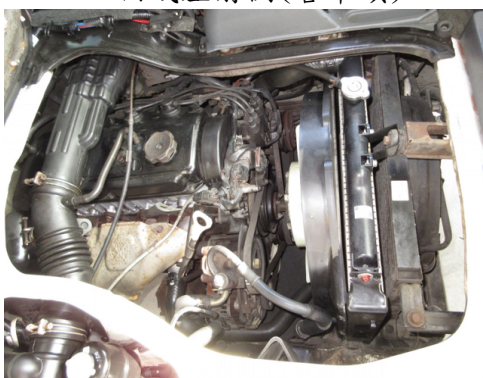
引擎室

本車引擎號碼無異常。

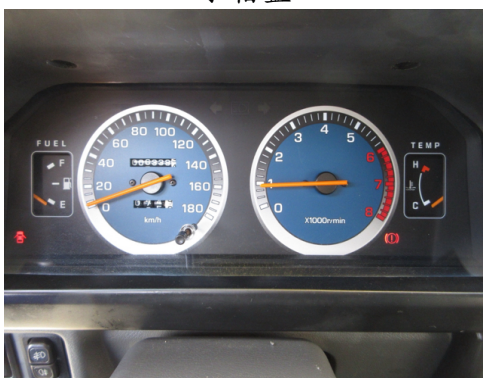
| 現況實車里程 Mileage<br>(僅揭露，不具保證效力) | 6,339 |

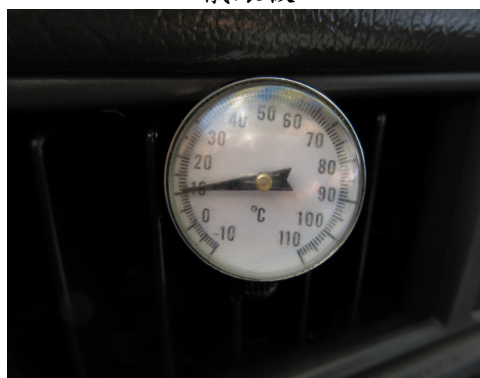
空調溫度

| 查定項目 Inspection Item | 有無異常狀況 Findings | | 備註事項 |
|---|---|---|---|
| 後空調冷氣作動中央出風口溫度 | | 15°C | |
| 前空調冷氣作動中央出風口溫度 | | 10°C | |
