# YES 車輛認證書

認證編號 CPF07672249092

| 廠牌 Make | HONDA |
| 車型 Model | CIVIC |

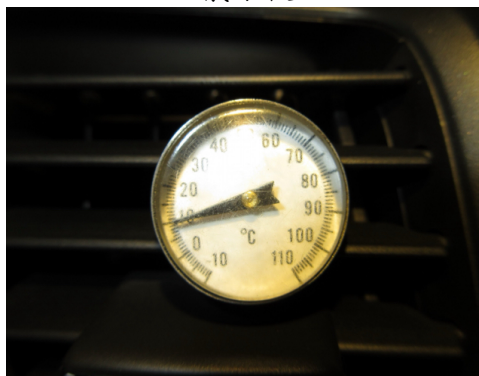
空調溫度

| 查定項目 Inspection Item | 有無異常狀況 Findings | | 備註事項 |
|---|---|---|---|
| 前空調冷氣作動中央出風口溫度 | 10°C | | |
