# YES 車輛認證書

認證編號 CPF0767224A020

| 廠牌 Make | TOYOTA |
| 車型 Model | SIENTA |

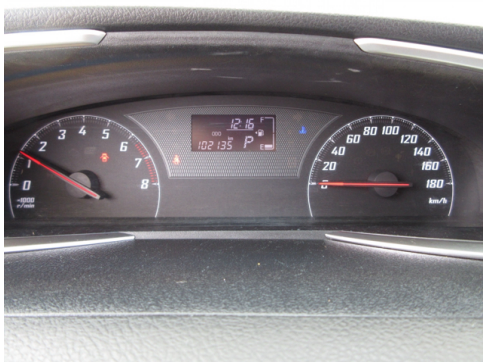
| 現況實車里程 Mileage<br>(僅揭露，不具保證效力) | 102,135 |

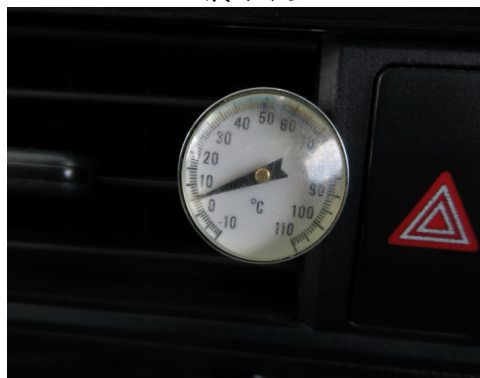
空調溫度

| 查定項目 Inspection Item | 有無異常狀況 Findings | | 備註事項 |
|---|---|---|---|
| 前空調冷氣作動中央出風口溫度 | 5°C | | |
