認證編號 CPF0767224A026

## 車輛資料 Vehicle Information

## 車輛認證總結報告 Vehicle Inspection Findings

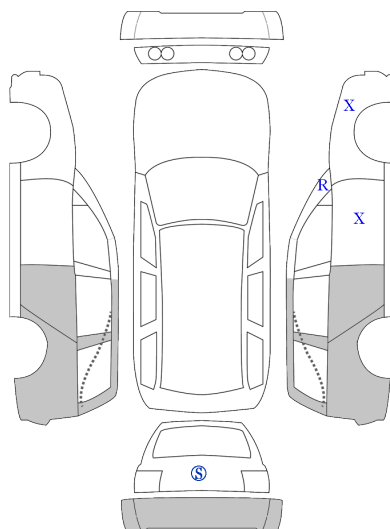
車體外觀圖

⑤ 鈑件鏽蝕、斑剝或鏽穿

B 受損面積約一個拳頭(含)以上

R 鈑件校正痕跡

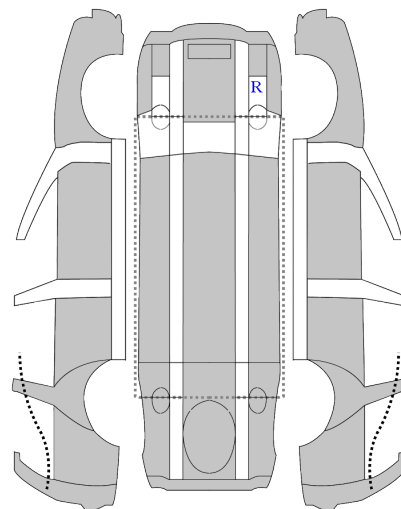
車骨結構圖

本車體骨架結構無修復跡象。 X 更換

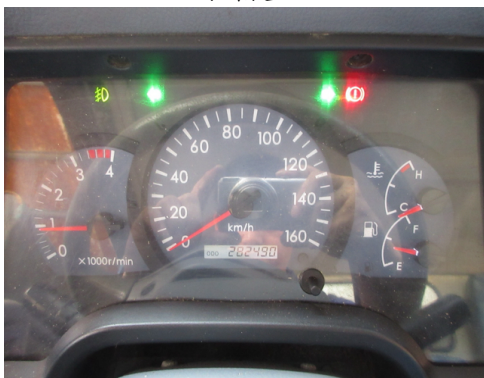
| 現況實車里程 Mileage<br>(僅揭露，不具保證效力) | 282,490 |

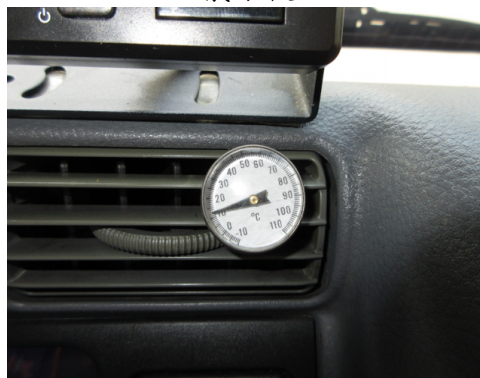
空調溫度

| 查定項目 Inspection Item | 有無異常狀況 Findings | | 備註事項 |
|---|---|---|---|
| 前空調冷氣作動中央出風口溫度 | 8°C | | |
