# YES 車輛認證書

認證編號 CPF0767224A044

| 廠牌 Make | MITSUBISHI |
| 車型 Model | ZINGER |

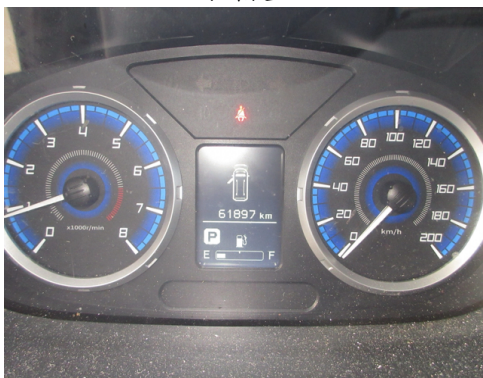
| 現況實車里程 Mileage<br>(僅揭露，不具保證效力) | 61,897 |

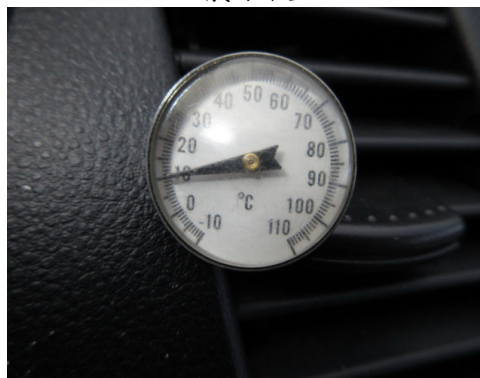
空調溫度

| 查定項目 Inspection Item | 有無異常狀況 Findings | | 備註事項 |
|---|---|---|---|
| 檢查室外氣溫 | 30 °C | | |
| 後空調冷氣作動中央出風口溫度 | 12 °C | | |
| 前空調冷氣作動中央出風口溫度 | 10 °C | | |
