# YES 車輛認證書

認證編號 CPF0767224A080

| 廠牌 Make | FORD |
| 車型 Model | KUGA |

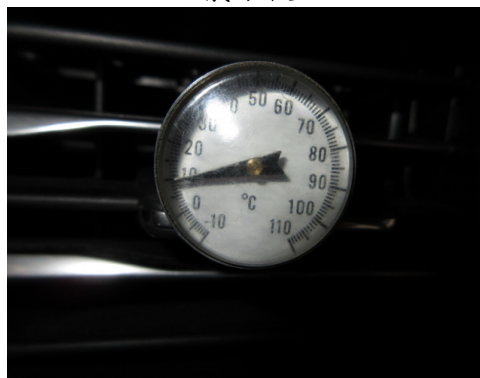
空調溫度

| 查定項目 Inspection Item | 有無異常狀況 Findings | | 備註事項 |
|---|---|---|---|
| 檢查室外氣溫 | 32°C | | |
| 前空調冷氣作動中央出風口溫度 | 10°C | | |
