# YES 車輛認證書

受檢測車輛通過YES認證鑑定標準  
This vehicle has passed the YES Evaluation Standard

認證編號 CPF0767224A086

## 車輛認證總結報告 Vehicle Inspection Findings

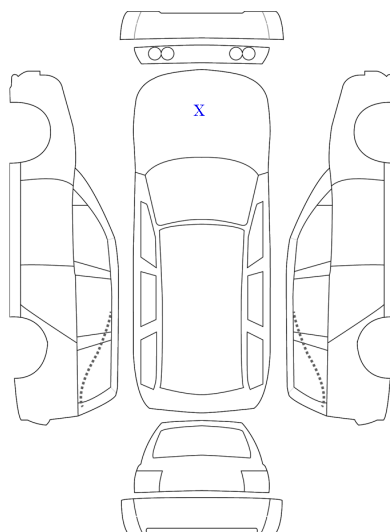
車體外觀圖

本車引擎號碼無異常。 S 鈑件鏽蝕、斑剝或鏽穿  
本車車身號碼無異常。 B 受損面積約一個拳頭(含)以上  
本車輛無泡水跡象。 R 鈑件校正痕跡  
本車體骨架結構無修復跡象。 X 更換

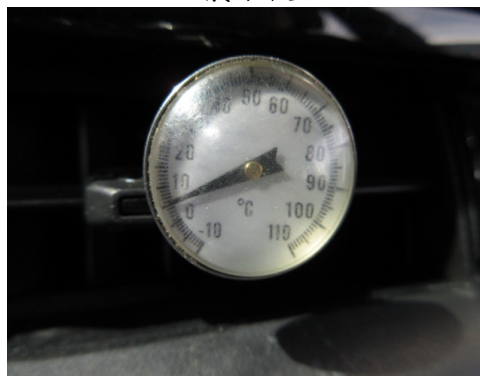
空調溫度

| 查定項目 Inspection Item | 有無異常狀況 Findings | | 備註事項 |
|---|---|---|---|
| 檢查室外氣溫 | 30°C | | |
| 前空調冷氣作動中央出風口溫度 | 5°C | | |
