# YES 車輛認證書

受檢測車輛通過YES認證鑑定標準  
This vehicle has passed the YES Evaluation Standard

認證編號 CPF0767224B032

## 車輛資料 Vehicle Information

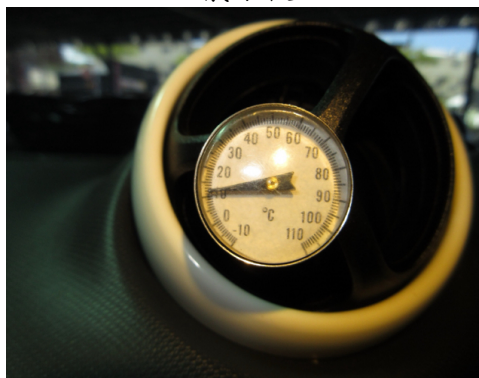
空調溫度

| 查定項目 Inspection Item | 有無異常狀況 Findings | | 備註事項 |
|---|---|---|---|
| 前空調冷氣作動中央出風口溫度 | 12 °C | | |
