認證編號 CPF0767224B124

## 車輛資料 Vehicle Information

## 車輛認證總結報告 Vehicle Inspection Findings

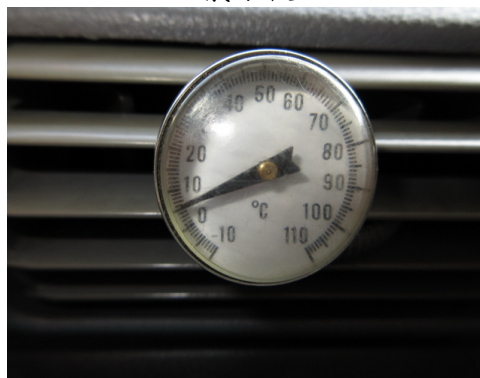
空調溫度

| 查定項目 Inspection Item | 有無異常狀況 Findings | | 備註事項 |
|---|---|---|---|
| 前空調冷氣作動中央出風口溫度 | | 5°C | |
