# YES 車輛認證書

認證編號 CPF0767224C067

| 廠牌 Make | TOYOTA |
| 車型 Model | ALTIS |

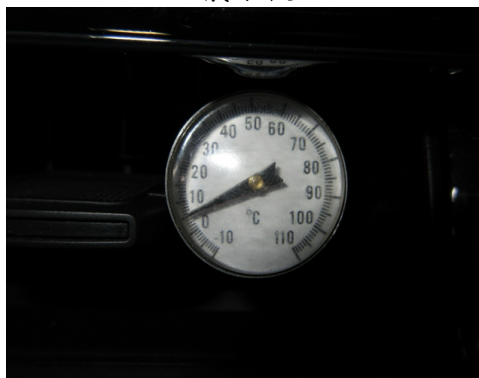
空調溫度

| 5. 前空調風速開關各段風速 | 正常 | 6. 前空調冷氣作動中央出風口溫度 | 5°C |
