認證編號 CPF0767224C128

## 車輛資料 Vehicle Information

## 車輛認證總結報告 Vehicle Inspection Findings

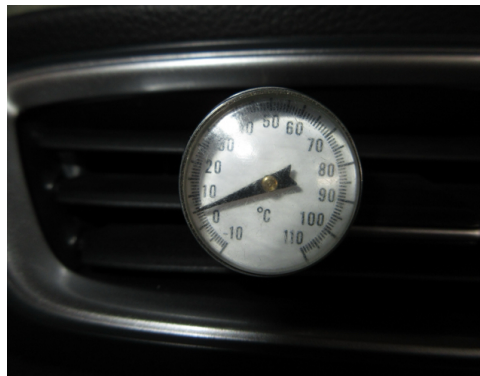
空調溫度

| 5. 前空調風速開關各段風速 | 正常 | 6. 前空調冷氣作動中央出風口溫度 | 5°C |
