認證編號 CPF0767224C130

## 車輛資料 Vehicle Information

## 車輛認證總結報告 Vehicle Inspection Findings

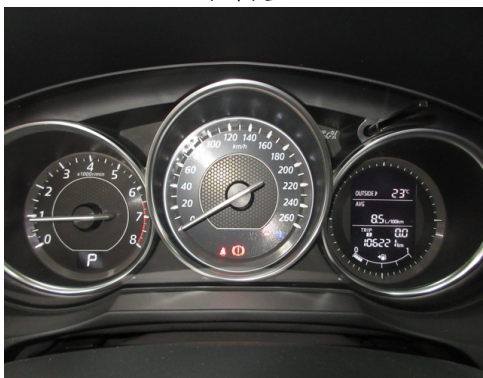
| 現況實車里程 Mileage<br>(僅揭露，不具保證效力) | 106,221 |

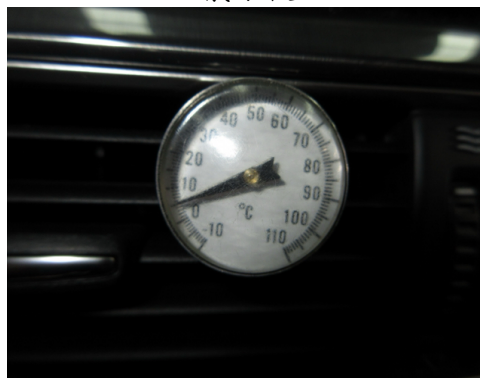
空調溫度

| 5. 前空調風速開關各段風速 | 正常 | 6. 前空調冷氣作動中央出風口溫度 | 5°C |
