認證編號 CPF07672251042

## 車輛資料 Vehicle Information

## 車輛認證總結報告 Vehicle Inspection Findings

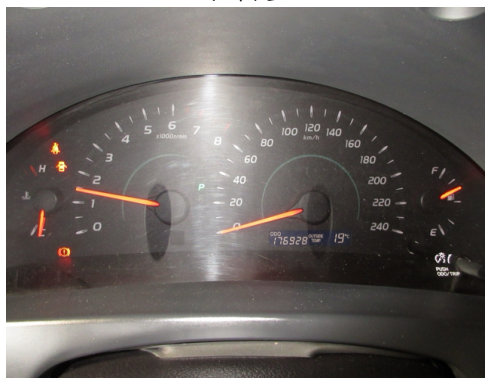
| 現況實車里程 Mileage<br>(僅揭露，不具保證效力) | 176,928 |

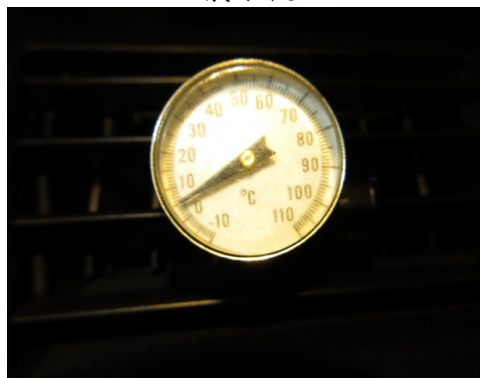
空調溫度

| 1. 檢查室外氣溫 | 18°C | 2. 後空調冷氣作動中央出風口溫度 | 7°C |
| 5. 前空調風速開關各段風速 | 正常 | 6. 前空調冷氣作動中央出風口溫度 | 5°C |
