# YES 車輛查定報告

**查定編號** CPF07672251066

| 廠牌 Make | HONDA |
| 車型 Model | CIVIC |

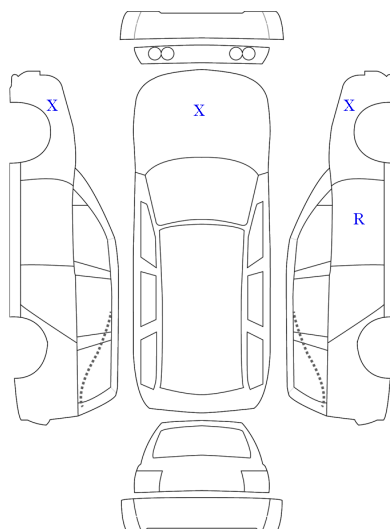
車體外觀圖

右側有鈑修痕。  
右前方有鈑修痕。  
左前方有鈑修痕。  
正前方有鈑修痕。

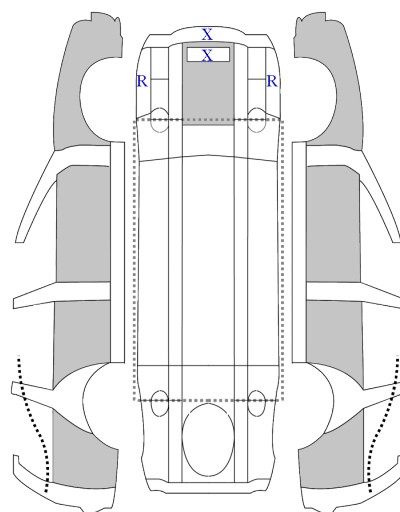
車骨結構圖

無任何異常之痕跡。  
無任何異常之痕跡。  
無任何泡水之痕跡。  
異常
