認證編號 CPF07672251104

## 車輛資料 Vehicle Information

## 車輛認證總結報告 Vehicle Inspection Findings

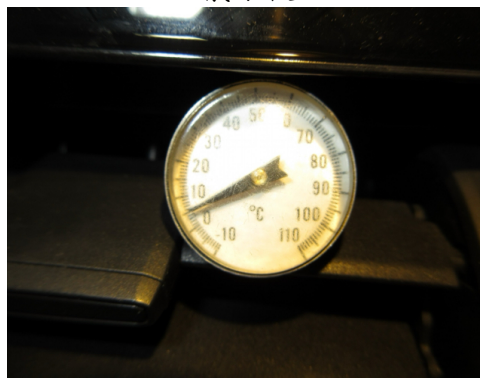
空調溫度

| 5. 前空調風速開關各段風速 | 正常 | 6. 前空調冷氣作動中央出風口溫度 | 5°C |
