認證編號 CPF07672252003

## 車輛資料 Vehicle Information

| 車型 Model | TEANA |

## 車輛認證總結報告 Vehicle Inspection Findings

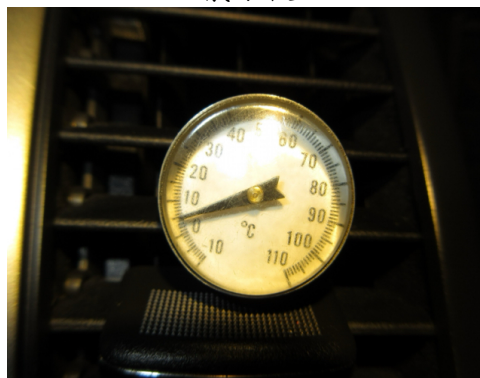
空調溫度

| 5. 前空調風速開關各段風速 | 正常 | 6. 前空調冷氣作動中央出風口溫度 | 5°C |
