# YES 車輛認證書

認證編號 CPF07672252008

| 廠牌 Make | TOYOTA |
| 車型 Model | VIOS |

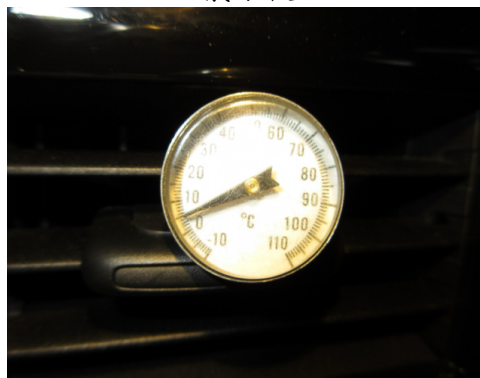
空調溫度

| 5. 前空調風速開關各段風速 | 正常 | 6. 前空調冷氣作動中央出風口溫度 | 5°C |
